# Blow hole in Lead-free wave soldering research and improving

## 無鉛波焊中吹孔成因研究及改善

惠陽科惠工業科技有限公司 喬鵬程

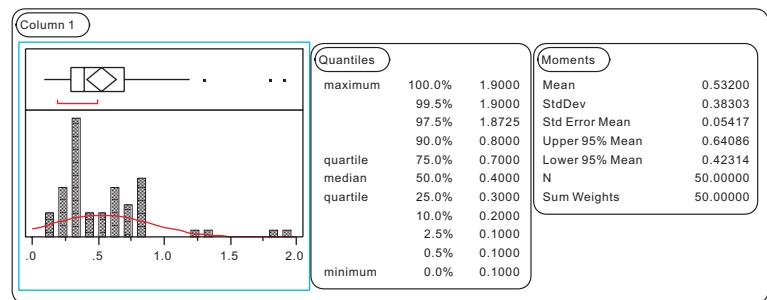
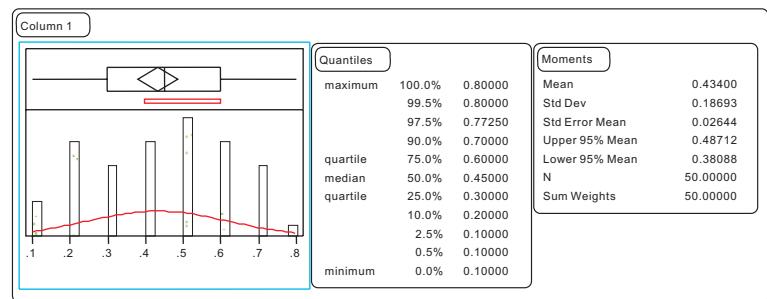
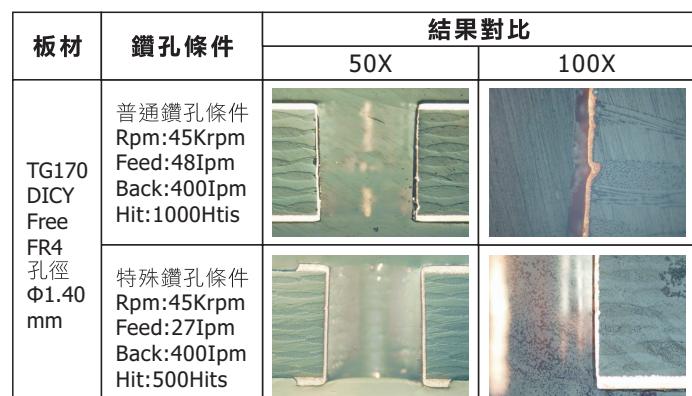
圖4. TG170 DICY Free 板材鑽孔參數優化調整前後比較

由以上測量結果可知，當鑽孔條件調整到特殊參數 Rpm:45Krpm Feed:27Ipm Back:400Ipm Hit:500Htis 時，孔粗狀況較普通鑽孔條件有明顯的改善，最大孔粗可以控制在≤0.8mil。我們將部分按

針對無鉛焊接下板材TG和硬度的變化，考慮其硬度高、脆性大等特性，對鑽針的磨損較大，鑽孔條件應做如下調整：降低進刀量到0.6mil/周以下，適當

減少鑽針設定的Hits，增大鑽針的翻磨頻率，控制主軸的偏轉（Run out）在10um以內等。以下是選擇TG170 DICY Free板材做調整鑽孔條件改善孔粗的對比研究，通過大量的切片分析，測量資料生成正態分佈圖如下（篇幅所限，僅列其中一種插件孔徑 Φ1.40mm比較結果）：

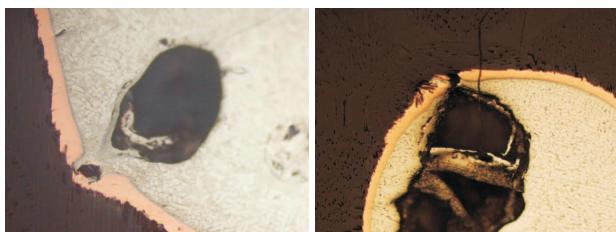
如果孔壁銅層有破洞，易藏納水汽在其中，當過高溫波峰焊時，板材中水汽迅速膨脹吹出，推開尚未固化的熔錫，從而形成“吹孔”。若孔壁銅厚偏薄，則孔壁無法為焊錫提供足夠的基礎，使焊料與孔壁的附著力不夠，進而形成空洞，也會造成“吹孔”。圖5和圖6即分別為無鉛波焊後因孔破(void)和孔銅太薄造成的吹孔不良圖例。

從圖5看，在孔壁的破洞處吹出氣體，推開尚未固化的熔錫，形成“吹孔”。

孔壁破洞（void）的產生與除膠渣及化學銅制程密切相關。在除膠渣的過程中高錳酸鉀的咬蝕量不足，不但無法有效獲得蜂窩狀的微粗化面，且會造成孔壁微孔洞，內層結合不良，孔壁脫離，吹孔等質量隱患。對除膠槽來講，新槽和較高的處理活性也可能會使一些聯結程度較低的單功能樹脂、雙功能樹脂和部分的三功能樹脂出現過度除膠的現象，導致

沉銅後的板件一般要浸硫酸除去表面的殘堿和鹼性的鈍化膜，再直接電鍍酸銅。板子放入稀硫酸缸中時，必須將板分散，左右搖擺3-4次，將孔內氣泡排出，讓酸液將孔壁潤濕。因為孔內殘存濕氣容易造成孔內化學銅的氧化，引發後續的孔內無銅或銅薄，所以沉銅後應該做好出缸時間記錄儘快一次銅，不要存留時間過長，一般不允許超過8小時。

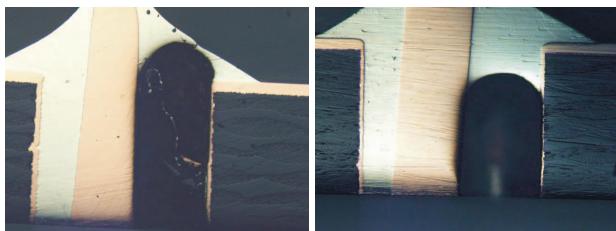
從圖6看，右邊孔壁上孔銅太薄焊料無法有效附著，形成焊接空洞。

針對孔銅太薄的問題，在電鍍時對孔銅厚度方面應加強控制，批量生產前嚴格執行FA制度，要求全測FA板的插件孔孔銅，保證首板孔銅厚度OK後才能進行批量生產；定期用鉗表測量飛巴的電流，確保顯示電流與實際電流相符合；適當提高電流密度，將孔內電鍍銅厚要求由1.0mil(min)提高到1.2mil(min)，即使鑽孔品質稍有閃失，其所產生的破洞也可被足夠厚的兩次電鍍銅所補平，進一步消除可能發生的“吹孔”。

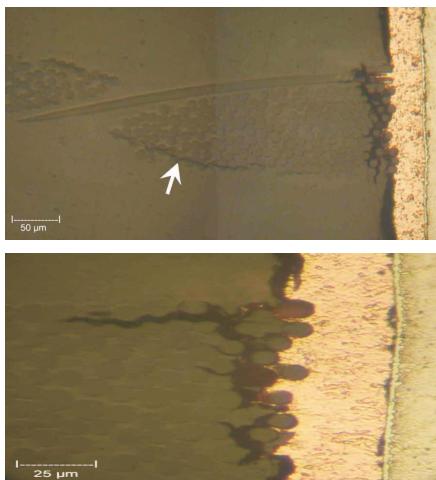
由於無鉛板材為了提高耐熱性減少爆板，其環氧樹脂的固化劑已由DICY（雙氰胺）改變為DICY Free（酚醛），並且加入了微粒狀的二氧化矽、氫氧化鋁等無機填料，在耐熱性提高的同時板材更加脆化。在一般鑽孔參數下鑽孔時孔壁上極易產生玻纖與樹脂之間的微裂，對後繼的孔銅的可靠性產生極大影響。從圖7.可見無鉛波焊後DICY Free板材在孔壁附近的玻纖間存在有明顯的裂口（glass crack）。。

圖7.DICY Free板材脆性大鑽孔後玻纖出現微裂，受熱衝擊後裂紋變得很嚴重。

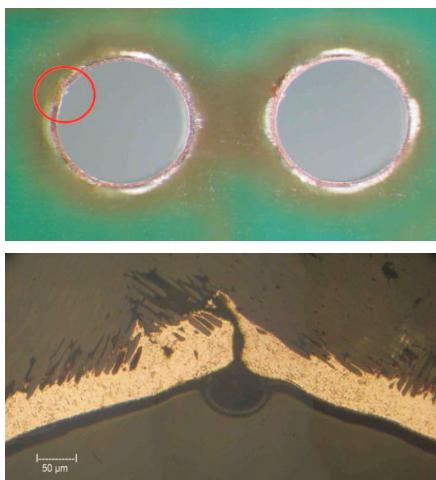
圖8.DICY Free板材玻纖微裂處發生的“吹孔”。

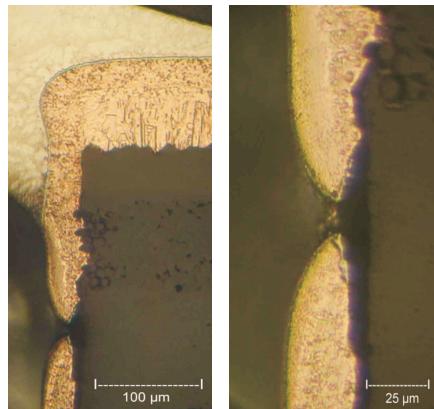
圖9. DICY Free板材因玻纖和樹脂鬆軟造成孔壁破洞產生的吹孔。

是孔壁上被鑽孔打松或打裂的玻纖和樹脂間，極易殘留膨松溶劑，進而在後繼發生樹脂空洞、銅層破洞、燈芯效應等缺陷，在無鉛波焊引發吹孔現象。

（見圖9.）不同板料供應商的DICY Free板材樹脂體系和填料比例都有差異，因此在選用DICY Free板材時，一定要對各種DICY Free板材本身的性能及PCB製作條件重新進行評估，找出最佳的加工條件。同時建議要求板料供應商固定紗源，並使用開纖玻璃紗；做板前將板料高溫焗板，消除可能存在的半固化片固化不徹底對鑽孔的影響。

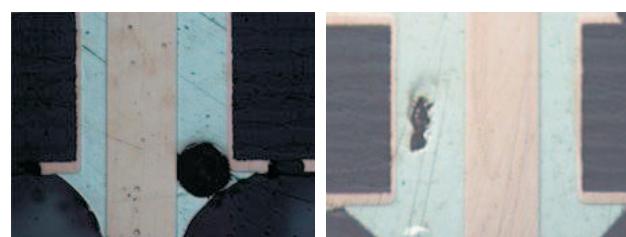
如果零件腳未插在孔的正中央，靠孔壁較近的一邊錫爬升速度會較快，並把孔口封住，使得離孔壁較遠的一邊的空氣來不及排出，受熱迅速膨脹吹出，推開尚未固化的熔錫，形成孔內填錫不滿、有空洞。從圖10.可以看到插件不正造成吹孔的實例。

圖10. 插件不正導致吹孔

根據IPC-2222標準，當採用波峰焊接工藝時，使用圓形插件腳時孔徑同插件腳之差為0.2-0.7mm，使用矩形插件腳時，孔徑同插件腳對角線尺寸之差應為0.2-0.7mm。小於0.2mm大於1.0mm在焊接時容易出現問題。如圖11所示， $0.20\text{mm} \leq D - d \leq 0.7$ 及 $0.20\text{mm} \leq D - L \leq 0.7\text{mm}$ 。
