# 孔口阻焊顯影不淨原因分析及論證

東莞生益電子 SYE  
袁繼旺 Yuan Jiwang

**摘要** 孔口阻焊顯影不淨問題不同於一般的阻焊顯影不淨問題，它的存在一般不易被檢查出，由於存在於孔口，直接會導致焊接失效問題，所以它的影響極大。本文主要通過對導致孔口阻焊顯影不淨的可能性因素分析，並逐個進行分析論證，最終定它位問題根源之所在。

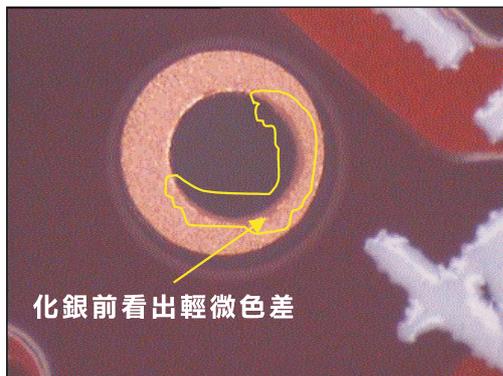
圖1 阻焊後出現孔口S/M殘留

目前發生在PCB製造行業的阻焊顯影不淨問題有多種，今天我們主要論述的是其中的一種——孔口阻焊顯影不淨問題。所謂孔口顯影不淨就是在孔口經過阻焊顯影之後，會殘留一層較難檢查出的阻焊薄層，它的出現往往導致表面處理失效（參見圖1，2）。這種問題目前在各大PCB製造廠家時有發生，對此問題的處理各廠家往往把它歸咎於阻焊油墨問題或環境濕度問題。然而的確如此嗎？分析、試驗論證之後便是答案之所在。

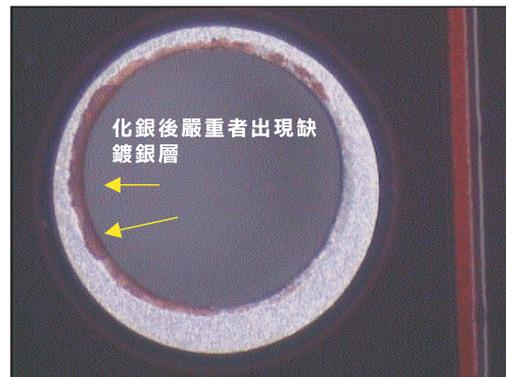
圖2 表面處理（化銀）孔口失效

- 1) 對於表面處理為化學銀和化學鍍金的PCB，由於不能重工，會因表面處理失敗而導致板子報廢。
- 2) 對於OSP表面處理的PCB，由於OSP膜無色，所以對於孔口的問題較難檢出，一般都會將問題板子流入下游客戶，導致客戶焊接失效而報廢賠款。
- 3) 對於下游客戶而言，嚴重者焊接失效，輕微者會存在焊接的可靠性問題(焊點結合不牢！)。

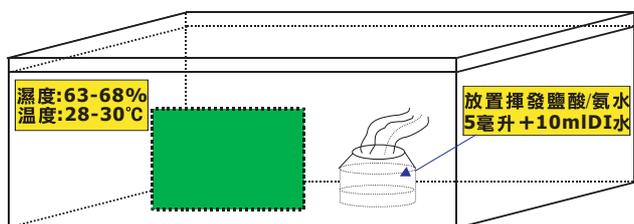
圖4 酸、鹼環境靜置模擬試驗示意圖

- 類比試驗針對流程情況：絲印後預烘前、預烘過程中、預烘後曝光前三種階段。
- 酸鹼環境營造：酸使用揮發性鹽酸；鹼使用揮發性氨水放置於相對封閉(未達到密閉)的槽體內(容積：160L)

- 條件：鹽酸/氨水5ml+DI水10ml，放置60min.放置於烘箱內
- 絲印後預烘前及預烘後曝光前模擬試驗放置示意圖參見圖4。預烘過程中酸鹼環境模擬試驗示意圖參見圖5。

說明：a)酸鹼環境試驗分別進行。b)試驗過程中測試草體內試驗環境濕度為63—68%（溫度：28—30℃）；預烘箱內相對濕度為8—11%（溫度70℃）。

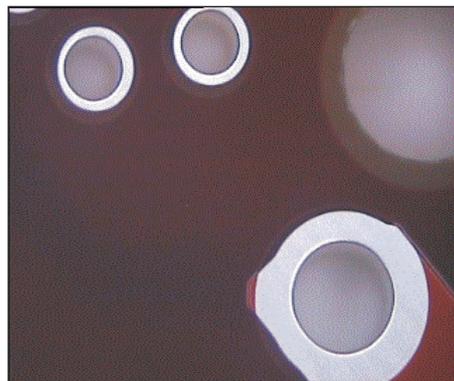
圖6 酸性環境預烘

1) 預烘過程中處於酸性或鹼性環境模擬未見顯影不淨出現。表觀參見圖6、7。

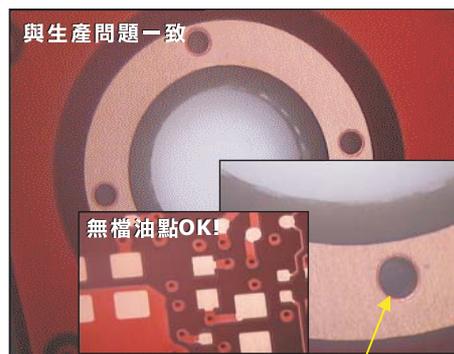
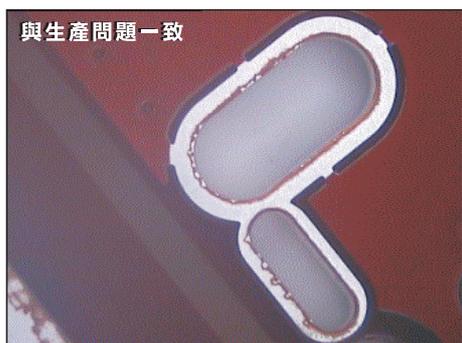
圖8 酸性環境放置（預烘前）

2) 預烘前酸鹼環境放置模擬都出現嚴重阻焊顯影不淨問題，鹼性環境放置1H出現整板顯影不掉情況，後降為25min，出現嚴重孔口阻焊顯影不淨問題，具體參見圖8、9。

與生產問題一致

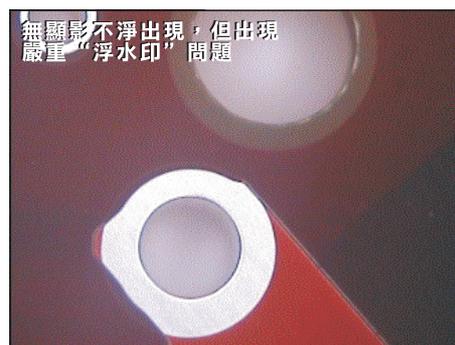
圖11 酸性環境放置（預烘後）

無顯影不淨出現，但出現嚴重“浮水印”問題

3) 預烘後酸鹼環境放置模擬鹼性環境出現嚴重孔口阻焊顯影不淨問題，並且整板沉不上銀。而酸性卻未見問題出現。表觀參見圖10，11。

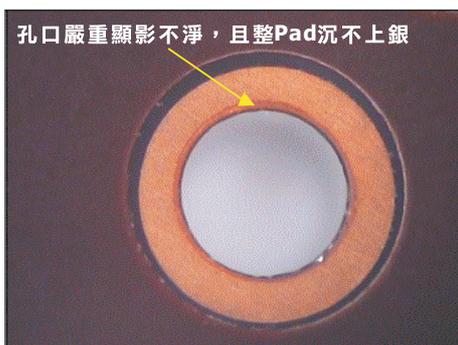
圖10 鹼性環境放置（預烘後）

孔口嚴重顯影不淨，且整Pad沉不上銀

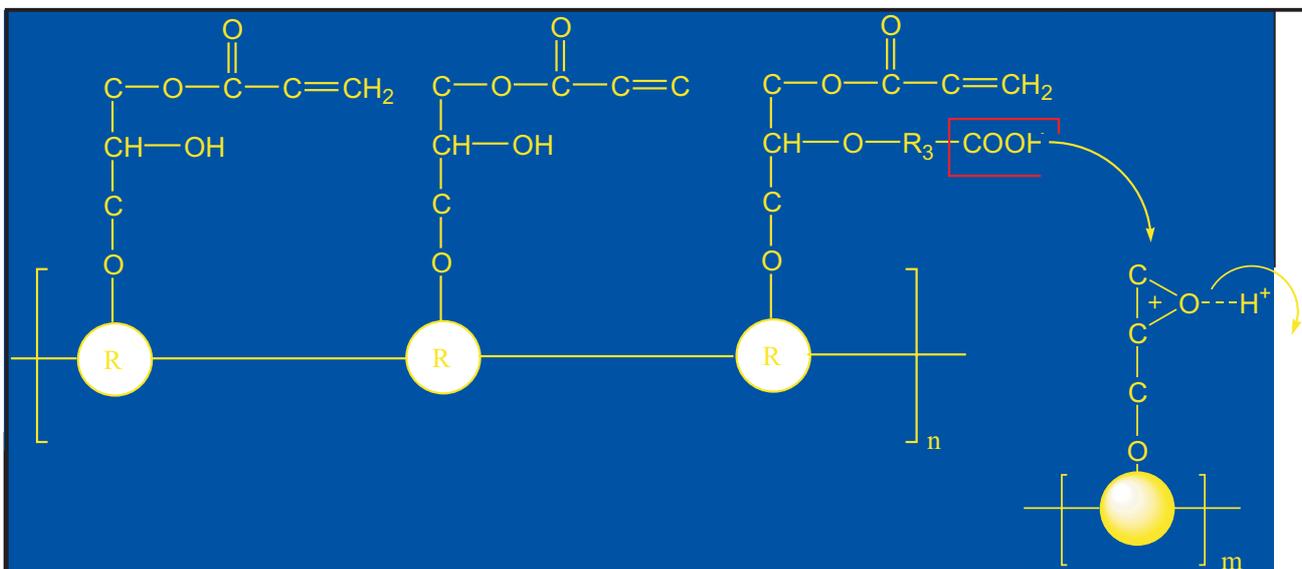
圖12 酸性條件下  $-COOH$  與環氧基團發生反應

對於酸性環境而言，可能是由於  $H^+$  的作用，在塗層表面，主劑分子中的  $-COOH$  基團過早的與硬化劑樹脂分子中的環氧基團發生交聯反應所致，示意圖參見圖12。

值得說明的是，此種反應只是從表面開始，酸鹼度越強，時間越長，反應影響塗層深度加深，也就是說在塗層較薄的地方，最為敏感，對於塗層厚的地方，一般情況下由於底部沒發生交聯反應，在顯影液的作用下，通過側蝕而被顯影。另外，預烘前，由於表面較為粗糙，且緻密性差，反應程度較強些。對於預烘後酸性環境無影響，可能與塗層的緻密性增強有關，而由於  $OH^-$ （當然也不排除  $NH_4^+$  的催化影響）可與樹脂分子中的  $-COOH$  作用，所以對塗層造成一定的攻擊，這樣交聯反應也會進一步加深，也就會出現阻焊顯影不淨的情況。

經過一系列的模擬試驗及相關的分析，我們認為對於孔口阻焊顯影不淨問題，引發根源主要為在阻焊相關制程中環境不適的情況下，阻焊塗層表面過早的環氧樹脂參與交聯反應導致。不適的環境即為存在揮發性酸或鹼，但由於是 $H^+$ 或 $OH^-$ 的作用，所以必須在一定濕度下能提供一定量的 $H^+$ 或 $OH^-$ 的情況下問題方能發生。而欲較好地預防此問題的發生，需關鍵控制的是環境空氣品質及環境濕度，但由於問題與時間基本呈正比關係，絲印後和預烘後（當然包括曝光後）的靜置時間也相當重要。一般控制0.5-2.0H為佳。

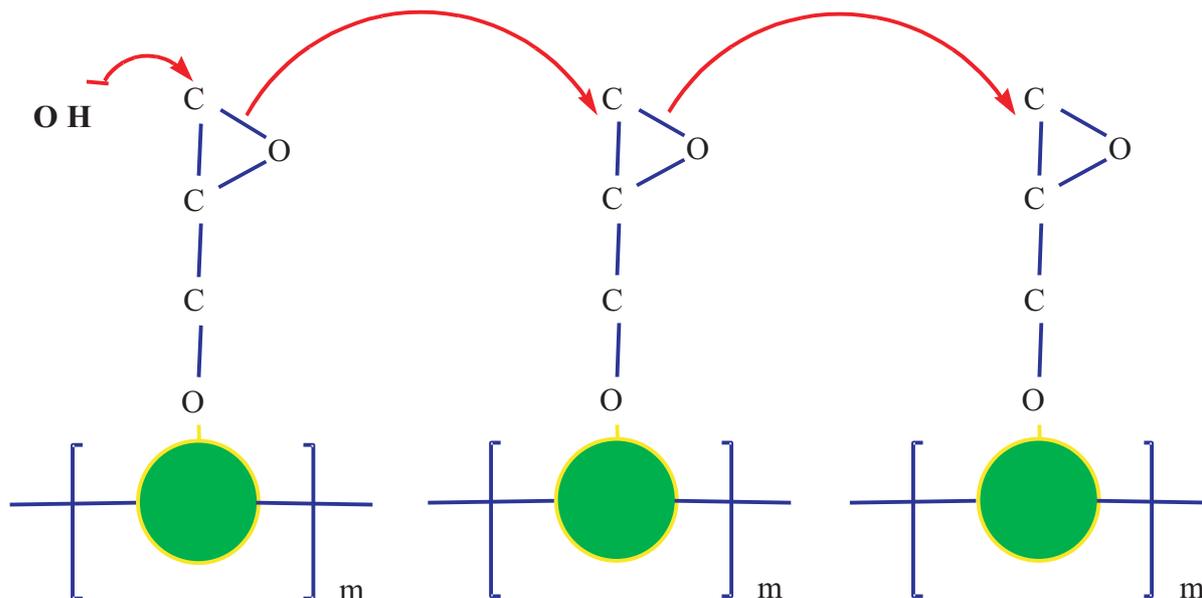
圖13 鹼性環境中環氧基團反應示意圖

對於鹼性環境而言，在  $OH^-$  的作用下（當然也不排除  $NH_4^+$  的催化影響），在塗層表面，主劑環氧樹脂分子中的環氧基團之間發生交聯聚合反應。反應示意圖參見圖13。

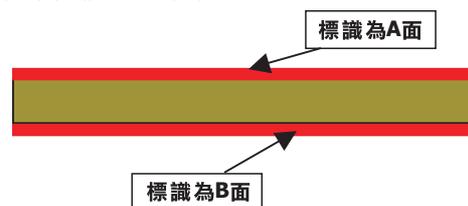
A面絲印時正常，即主劑和硬化劑混合；B面只由主劑，不加硬化劑。

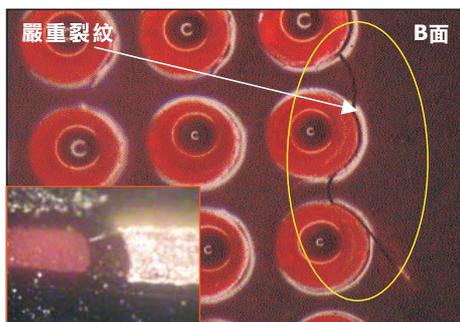
圖14 B面（不加硬化劑）回流一次後表觀圖

經過上述試驗，我們發現在所有試驗中B面都未出現孔口阻焊顯影不淨問題，而A面情況與我們前面試驗的結果吻合。除此之外，我們還發現，B面的耐熱性較差，經過一次回流爐（無鉛條件）後出現較為嚴重的裂紋，而A面卻完好無損，這說明不加以硬化劑的情況下塗層固化應力較大，固化塗層與正常相比強度大大降低。對兩面阻焊Undercut分析未見異常區別，表觀及切片分析可參見圖14，15。

以上試驗也從另一方面說明，阻焊油墨攪拌均勻的重要性，尤其是無鉛化的今天。

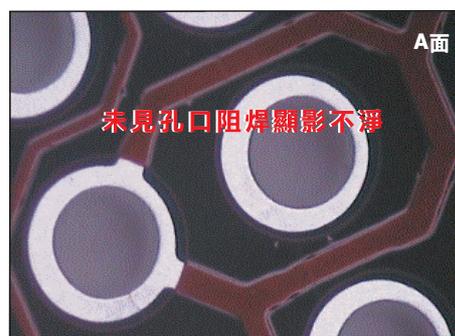
圖16 低濕度（10-15%）鹼性環境試驗表觀

另外，在較低的相對濕度環境中，鹼性條件也不會出現孔口阻焊顯影不淨問題，表觀圖參見圖16。這足可證明濕度對阻焊顯影不淨的影響。
