# Blow hole in Lead-free wave soldering research and improving

## 無鉛波焊中吹孔成因研究及改善

惠陽科惠工業科技有限公司 喬鵬程

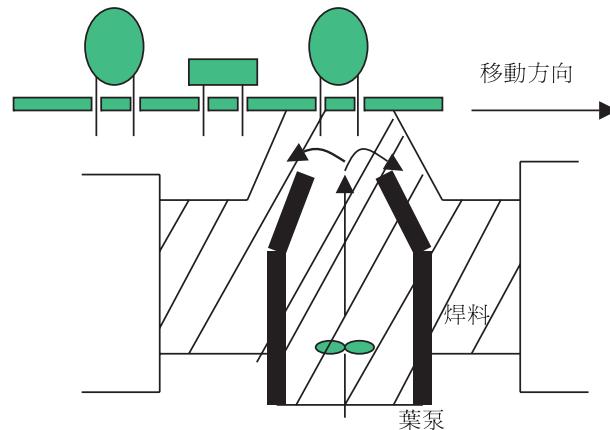
圖1. 波峰焊示意圖

到 $130^{\circ}\text{C}$ ，頂面須達到 $110^{\circ}\text{C}$ 左右，這樣才能保證焊錫順利上到孔頂。無鉛波焊的實際溫度最高達 $270^{\circ}\text{C}$ ，預熱後的PCB板從前面的突波與後繼的平波總共接觸滾燙的熔錫時間一般為4-6秒。當待焊接的板子底面進入波峰時，大量的熔錫與夾帶的強熱瞬時間向上湧入通孔，一邊打造介面IMC完成焊接，一邊又把介面IMC熔入液態焊錫中（如圖）。所以無鉛波焊特性猶如夏天的大颶風，一陣狂風暴雨之後又是豔陽高照，板子雖然不會長時間受到高溫強熱的傷害，但是瞬時的熱量對通孔還是有強力的衝擊。高溫所帶來的另一方面的影響是會形成吹孔。PCB板插件孔在焊接過程中會散發氣體，這些氣體源於PCB加工過程中吸收的溶劑、水分，電鍍層包含的有機物、濕氣或者是板材中包含的有機物、組裝時殘留的助焊劑等等。

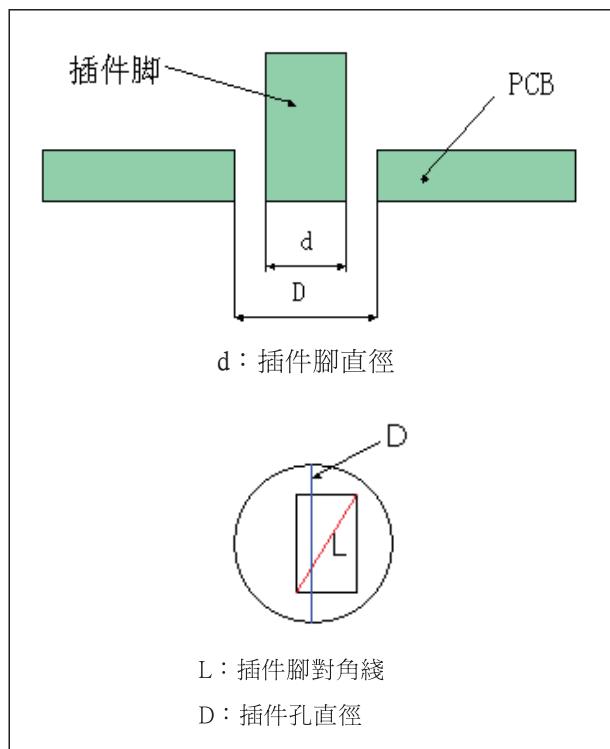
圖11. 插件腳設計規範要求

根據IPC-2222標準，當採用波峰焊接工藝時，使用圓形插件腳時孔徑同插件腳之差為0.2-0.7mm，使用矩形插件腳時，孔徑同插件腳對角線尺寸之差應為0.2-0.7mm。小於0.2mm大於1.0mm在焊接時容易出現問題。如圖11所示， $0.20\text{mm} \leq D - d \leq 0.7$ 及 $0.20\text{mm} \leq D - L \leq 0.7\text{mm}$ 。
